### Édition 03/2018 : Filtre en papier endommagé

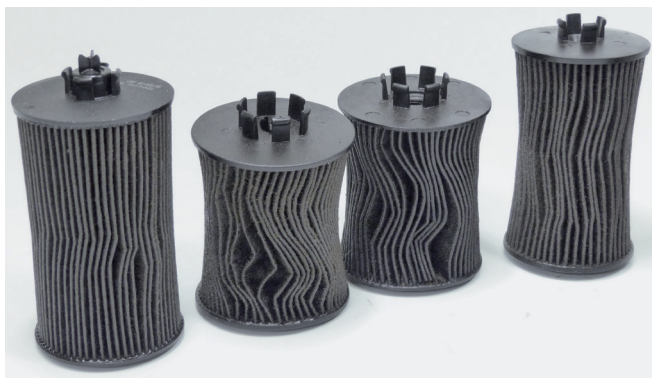
- La première cause qui est également la plus fréquente est un intervalle de maintenance et de remplacement trop long : le filtre à huile est chargé au-delà de sa capacité, il atteint sa limite de prise en charge et s'affaisse.
- La seconde cause est le fonctionnement du moteur à de hautes températures sur de longues durées : le filtre en papier s'abîme plus vite et l'imprégnation appliquée se fragilise. Par conséquent, la fibre de cellulose se rompt, le papier se déchire et le filtre se décompose.

Figure 1 : Affaissement des cartouches de filtre à huile

**IMPORTANT !** Les changements d'huile et de filtre doivent être effectués non seulement selon les instructions du fabricant mais également toujours en fonction du profil de conduite individuel. L'utilisation d'huile moteur de qualité est susceptible de réduire la charge du filtre à huile de manière significative.

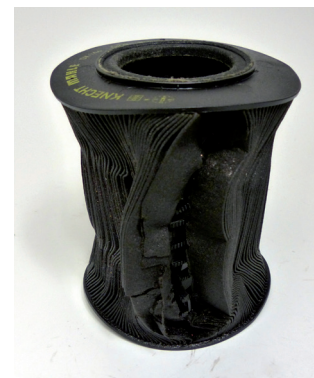
Figure 3 : Déformation/déchirement d'une cartouche de filtre à huile suite à la surchauffe
